**FLASH  
AT**

**N° 016 – Septembre 2021**

**Incendie / explosion**

**Phénomène du « Coup de feu »**

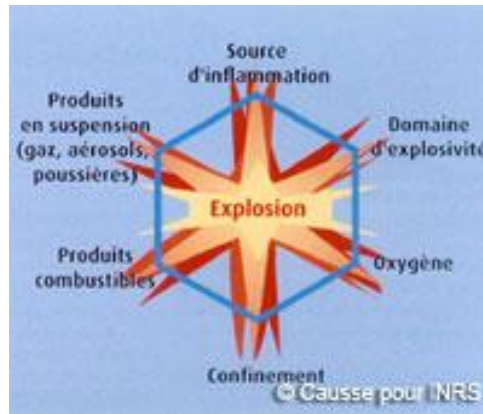
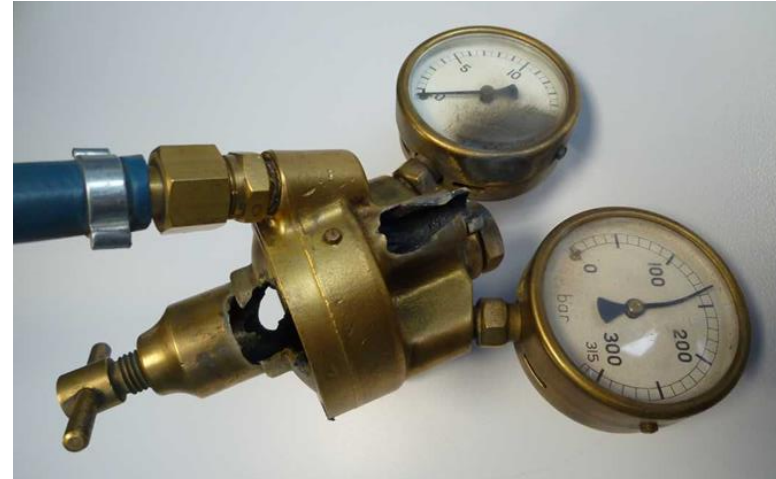
La victime, un ouvrier découpeur qualifié, avait remplacé, avec l'aide d'un collègue, le manodétendeur fuyant du cadre de bouteilles d'oxygène par un manodétendeur révisé en stock dans l'atelier.

Il a ouvert la vanne sur le cadre pour alimenter le chalumeau découpeur quand le manodétendeur a explosé.

Il a été brûlé au visage et au bras.

Son collègue, situé à proximité, a ressenti un souffle violent et a vu un flash de lumière.

<b>A -Organisationnelles</b>	Rédiger un mode opératoire pour la pose d'un manodétendeur en intégrant des critères de sécurité. Il comprendra notamment la vérification avant mise en service, les EPI nécessaires (lunettes, gants), et le positionnement en dehors de la zone dangereuse occasionnée par le risque de « coup de feu » à l'ouverture de la vanne.
<b>B - Techniques</b>	Stocker les manodétendeurs dans des boîtes hermétiques à la poussière
<b>C - Humaines</b>	Former le personnel au mode opératoire, au choix et à la pose d'un manodétendeur en expliquant les risques dont le phénomène de « coup de feu » Veiller au port des EPI conformément au mode opératoire
