**FLASH
AT**

N°9 - Septembre 2019
Effondrement de
racks de stockage

Description de l'Accident du Travail

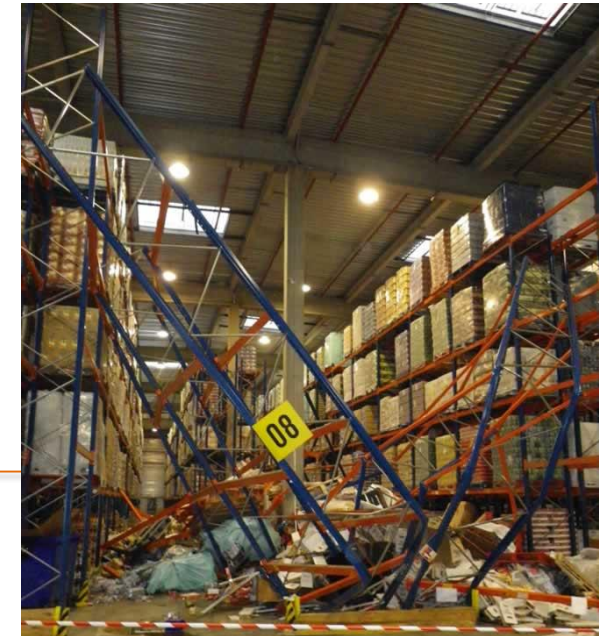
Dans une plateforme logistique de stockage, un salarié intérimaire conduit un chariot élévateur spécifique au transfert de marchandises sur racks de stockage. Il circule en marche arrière dans une allée de l'entrepôt entre deux racks. Pendant cette manœuvre, il percute une échelle de rack qui s'effondre sous le choc. Par effet « domino », trois travées de racks s'effondrent. Le chariot est renversé par la chute de matières pulvérulentes. Le salarié se retrouve protégé par la structure du chariot, l'ensemble chariot-salarié est enfoui sous les décombres. C'est l'appel sur le téléphone portable du salarié qui a permis aux pompiers de le localiser et de pratiquer un tunnel dans les débris pour le dégager.

Le procureur de la république diligente une expertise judiciaire afin de déterminer les causes de l'effondrement des racks de stockage.

MESURES DE PREVENTION	
A - Organisationnelles	Reprise totale des racks pour mettre en adéquation les charges totales des lisses avec la charge admissible par échelle
B - Techniques	Mise en place de protection en pieds d'échelle Reprise des affichages aux extrémités des racks après remplacement des échelles Vérification des charges admissibles sur l'ensemble des racks
C - Humaines	Mise en place d'un accueil au poste avec évaluation des compétences

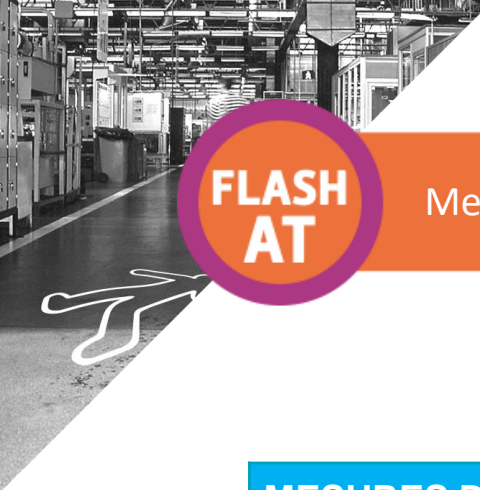
Activité	La victime circulait en marche arrière dans une allée entre deux racks de stockage pour aller chercher une palette à stocker
Organisation	Manutention mécanique habituelle dans le cadre de l'activité de l'établissement
Matériel	Chariot rétractable spécifique pour les manutentions en racks de stockage Racks de stockage métalliques de grandes dimensions Lisses chargées au maximum de leurs capacités Echelles de racks en surcharge selon l'expertise judiciaire Pieds d'échelles exposés aux chocs et collisions
Humain	Victime intérimaire en possession d'un CACES adapté au chariot utilisé Information orale sur les tâches à réaliser donnée lors de l'accueil au poste
Environnement	Eclairage (225 lux) et largeur de l'allée de circulation entre deux racks (2,70 m ⇔ largeur du chariot + allée piétonne) respectant les préconisations de l'INRS (ED 771)

A - Organisationnelles	Dépassement de la charge maximum par échelle prévue par le constructeur
B - Techniques	Pieds d'échelles exposés aux chocs et collisions
C - Humaines	Information orale du salarié intérimaire sur les tâches à réaliser donnée lors de l'accueil au poste

*Exemple
d'analyse
pouvant servir
pour ce type
d'accident, issue
de la « Fiche
analyse d'AT »*
