**FLASH  
AT**

**N°020 – Novembre 2022**  
Ecrasement entre un chariot  
et un poids-lourd

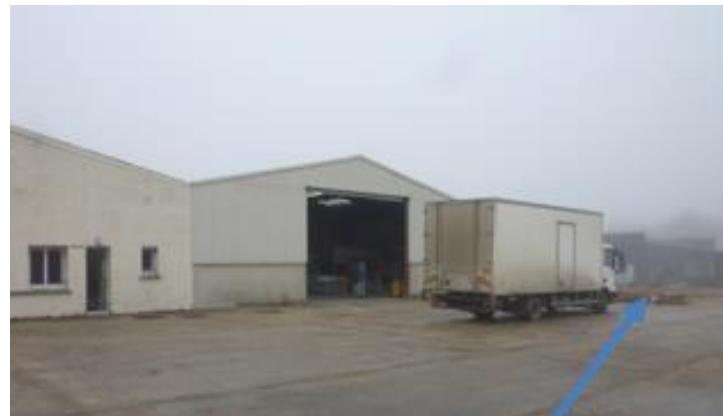
Un cariste, positionné à l'arrière du poids-lourd (PL) et dos tourné à celui-ci, est écrasé entre son chariot et l'arrière du poids-lourd, lors d'une phase de recul de ce dernier.

La victime est décédée.
